发现了问题，来自美国保赔协会。

機艙甲板板被拆下

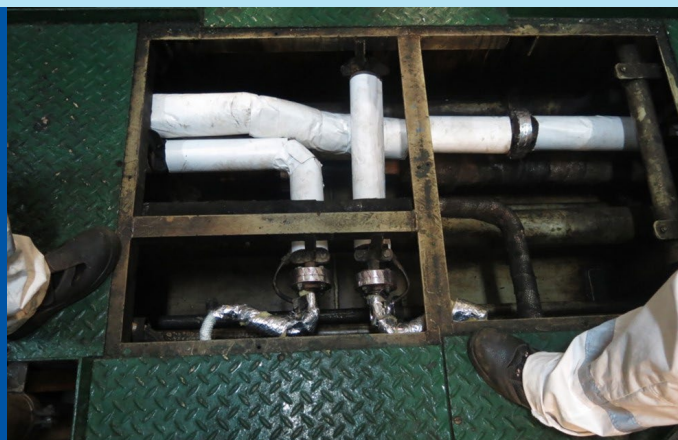
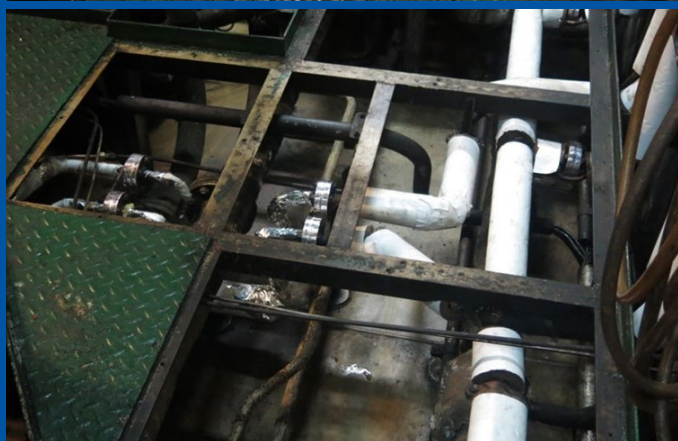
調查發現，在拆除甲板板的區域周圍沒有警示帶或物理屏障。調查人員還確定，從事潤滑油泵工作的輪機員在返回工作現場時一直在相互交談，他們忘記了被拆下的甲板板。走在前面的輪機員看到甲板板不見了，很快就側身躲過了洞口，但緊跟在他後面的輪機員沒有看到洞口，就掉進了洞裡。

輪機員扭傷了膝蓋，損傷了幾根韌帶。他不得不被送回家，好幾個月不能工作。

- ★ 除了要完成的工作外，工具箱會議還應解決關於工作的所有安全方面的問題，包括該區域的其他危險。這些其他危險可能來自附近正在進行的其他工作。
- ★ 無論何時當存在墜落風險以及正常工作環境發生變化，造成安全隱患時，應設置警示帶或物理屏障。
- ★ 海員們應該時刻意識到分心的風險。分心可能由外部因素導致，如其他人或活動，也可能由內部因素導致，如注意力不集中。
