发现了问题，来自美国保赔协会。

被油浸泡的絕緣層

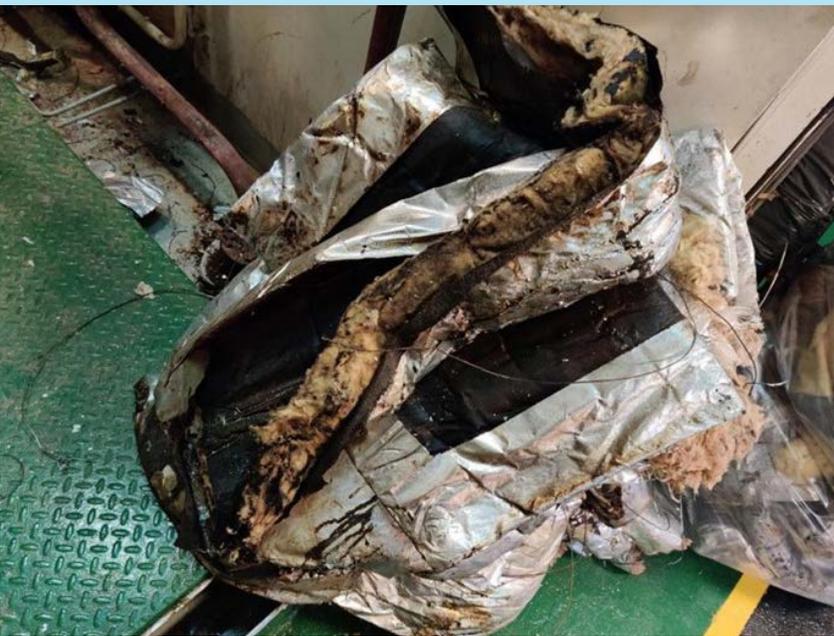
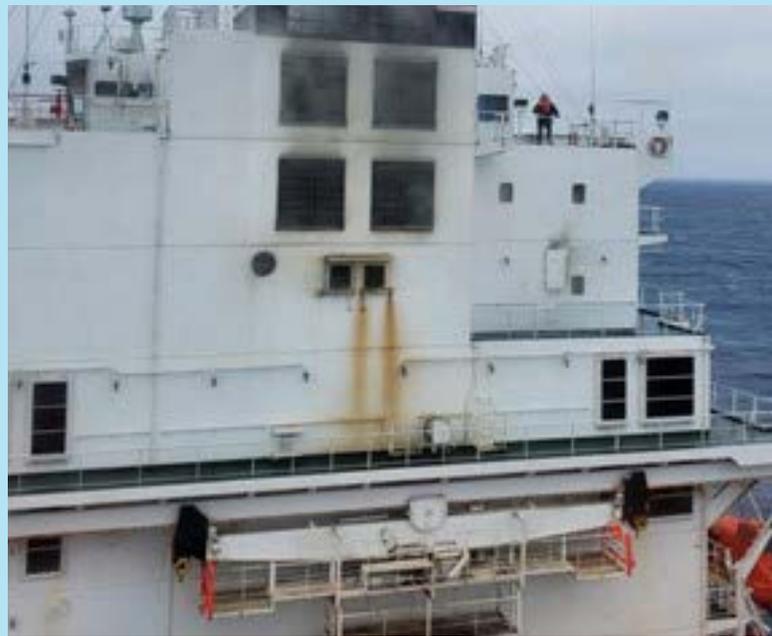
調查顯示，在以前的維修過程中，排氣絕緣層被一些油浸泡過。對另外兩台發電機的檢查顯示，它們的排氣絕緣層有類似的問題。

幸運的是，損壞僅限於該發電機的排氣閥絕緣層。在下一個港口，所有三台發電機的絕緣層都被替換了，每台的費用為4500美元。

- ★ 輪機人員應定期檢查發動機排氣管絕緣層和其他熱表面的絕緣材料，以確保其不被油浸泡，如果被油浸泡則應更換。
- ★ 當發動機運行時，輪機人員應定期尋找排氣管絕緣層可能冒煙的跡象，並知道發生這種情況時應採取什麼行動。
- ★ 海員們應該總是像發生真正的火災一樣進行消防演習。這將更好地確保在發生緊急情況時有充分的準備。
