发现了问题，来自美国保赔协会。

消防安全：正确示范

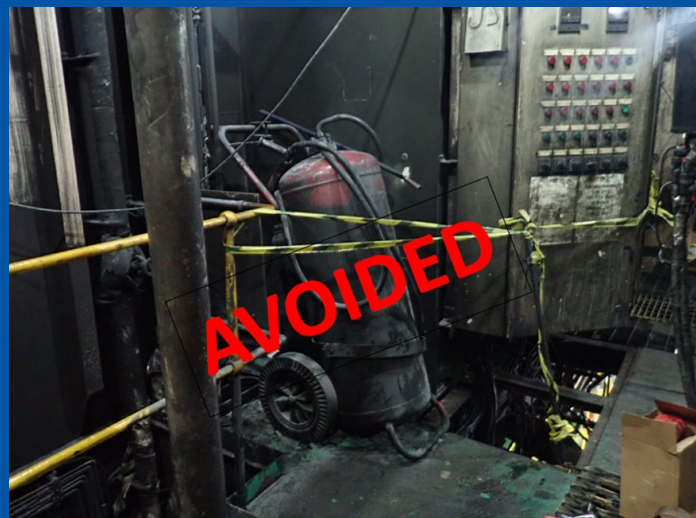
轮机人员同时发现一台辅发电机排烟管隔热层存在严重缺损，部分隔热材料移位导致大段高温排烟管直接裸露。待设备充分冷却后，技术人员严格按照规范重新敷设了隔热层。

辅发电机排烟管隔热层缺损部位若发生燃油/机油泄漏，接触高温管壁引发火灾，可能对船员造成潜在危险，而且维修费用高昂，耗时较长。
