# 发现了问题，来自美国保赔协会。

## 消防安全：正确示范

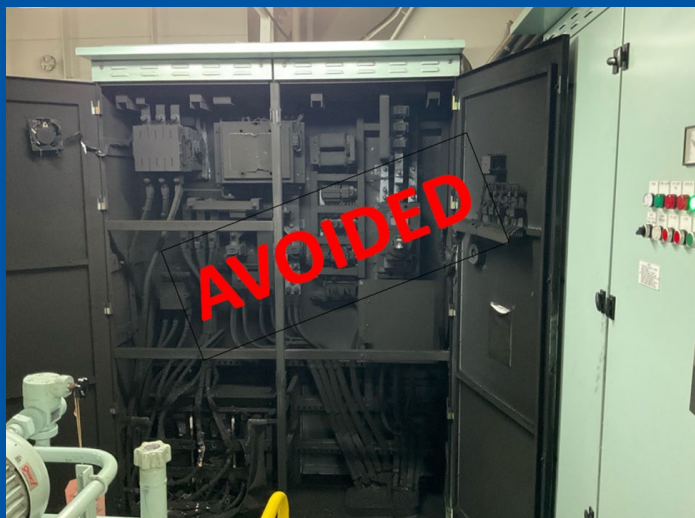
檢測中發現某斷路器因積碳嚴重導致電氣連接點溫度異常升高，存在安全隱患。經徹底清除積碳後，技術人員使用熱成像儀對該部位進行複測，確認溫度已恢復至安全範圍。

配電板電氣元件過熱損壞可能導致長達數日的維修作業，並產生超過5萬美元的修復成本。

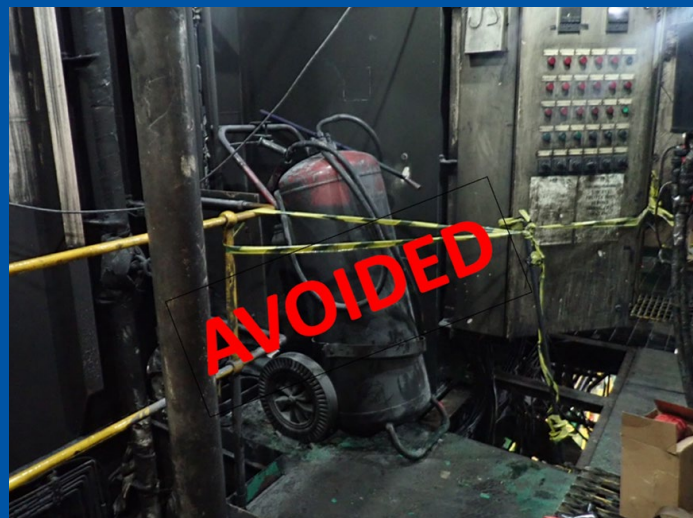
輪機人員同時發現一台輔發電機排煙管隔熱層存在嚴重缺損，部分隔熱材料移位元導致大段高溫排煙管直接裸露。待設備充分冷卻後，技術人員嚴格按規範重新敷設了隔熱層。

輔發電機排煙管隔熱層缺損部位若發生燃油/機油洩漏，接觸高溫管壁引發火災，可能對船員造成潛在危險，而且維修費用高昂，耗時較長。
