发现了问题，来自美国保赔协会。

没密封致使风险

滑倒、绊倒与跌倒

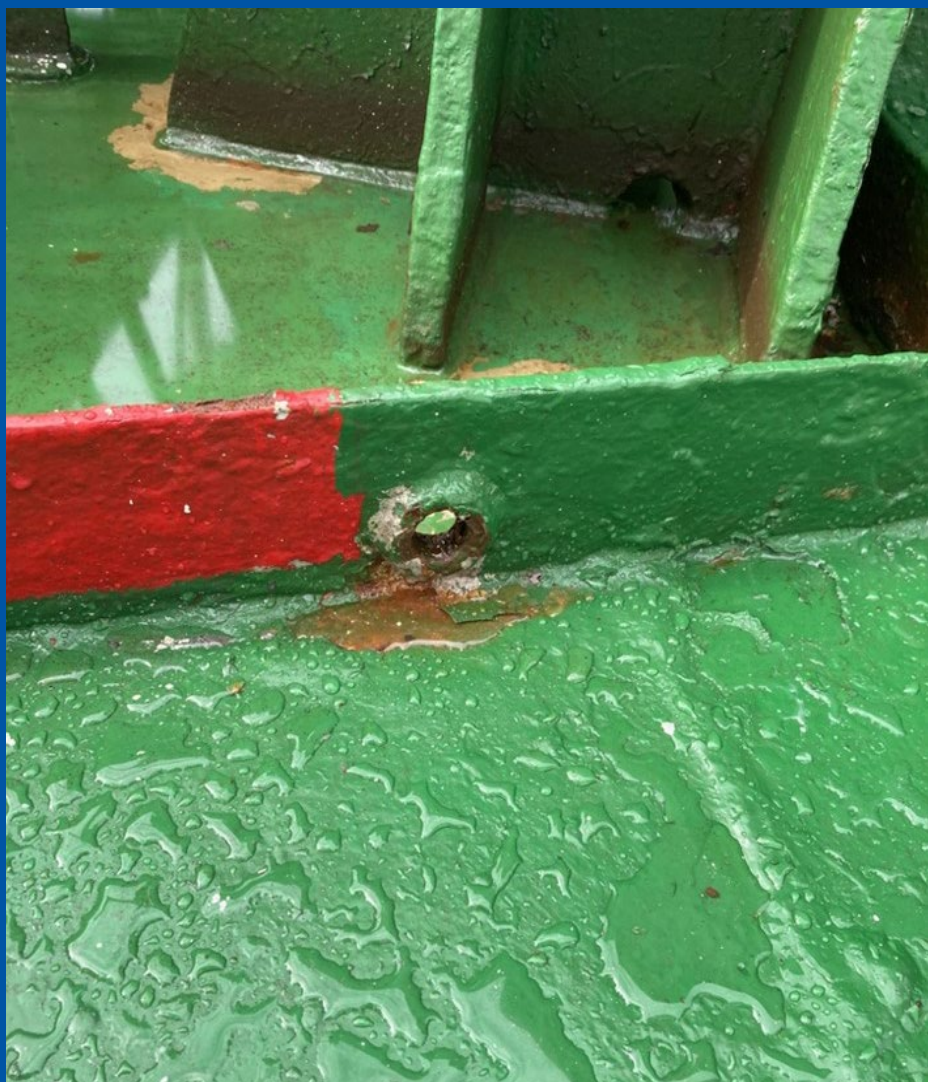
经调查发现，液压绞盘周围围堵装置上的放油塞未安装到位，同时排水孔存在严重腐蚀，即使放油塞安装到位也无法牢固固定。

部分液压油从绞车的液压软管连接处发生泄漏。当天早些时候曾下过小雨，泄漏的液压油漂浮在积水上。围挡本应起到限制油品扩散的作用，但由于排水孔处于敞开状态，油水混物流出了围挡区域，并向甲板后部进一步蔓延。

- ★ 护舷部位的排水塞缺失；
- ★ 液压绞盘周围的甲板围板未得到适当维护。即便排水塞在位，排水孔也已严重腐蚀，无法正常密封。

需确保放油塞得到妥善维护...
