发现了问题，来自美国保赔协会。

## 扭鎖基座和墊板孔的腐蝕

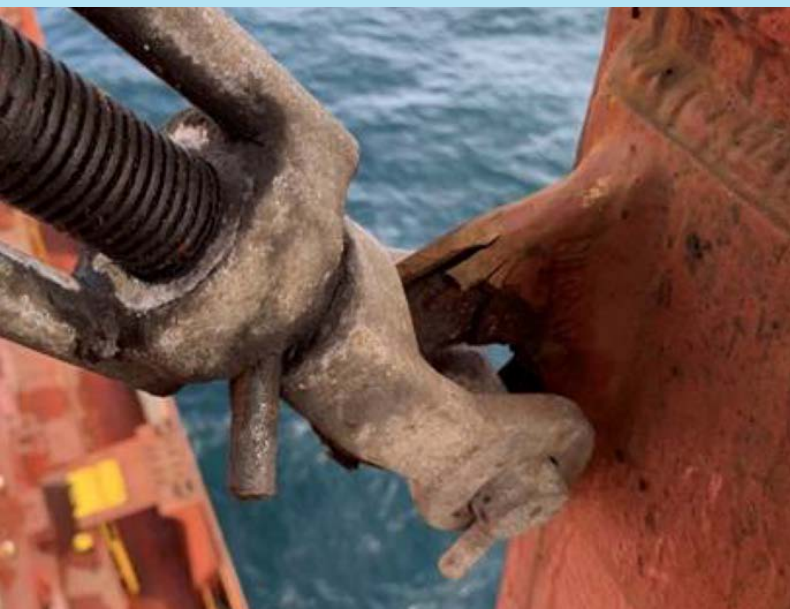
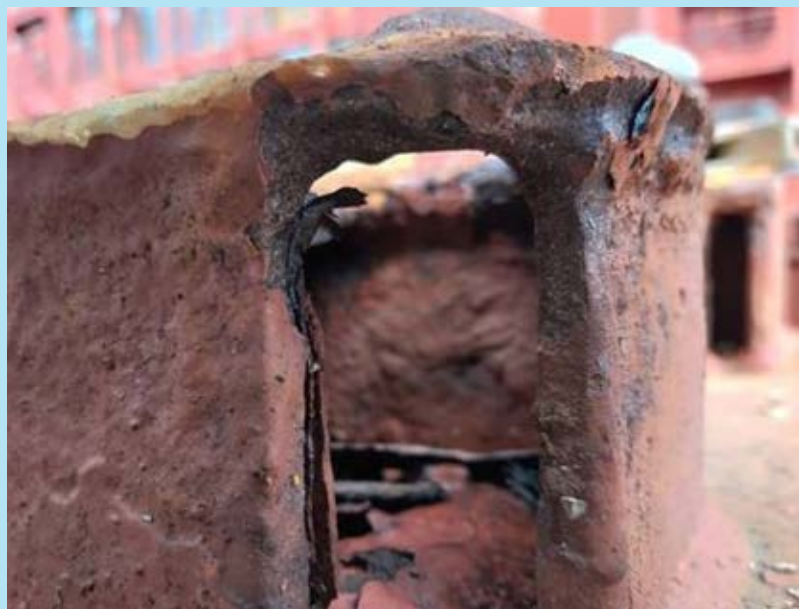
一艘普通貨船被改裝為在貨物艙口裝載集裝箱。在艙口蓋上焊接了各種扭鎖基座和墊板孔以固定集裝箱。當該船在港口準備卸載和裝載集裝箱時，新到任的大副注意到許多扭鎖的基座和墊板孔都嚴重腐蝕。他向船長提出了他的擔憂。他們共同檢查，發現由於過度腐蝕，它們可能不安全。

該事件被大副寫成“險情”，他正確地判斷有幾個配件和墊孔處於失效的邊緣，集裝箱可能隨後滅失或嚴重損壞。

這次延誤使船舶管理公司花費不到27,000美元的泊位費，另外還花費了18,000美元來拆除和更換25個嚴重腐蝕的扭鎖基座和38個嚴重腐蝕的墊孔。在這段時間裡，船員們保養了其餘的扭鎖基座和墊孔。

船長打電話給船舶管理公司，安排卸下剩餘的集裝箱，找到一個泊位進行維修。該船在泊位呆了2天，然後恢復航程，沒有發生事故。

- ★ 海員們在看到他們知道或懷疑不安全的東西時，應提出安全顧慮。
- ★ 應定期檢查扭鎖基座和綁紮齒輪，以確保它們沒有損壞或腐蝕。
- ★ 對於新的或非例行的操作，如在普通貨船上裝載和運載集裝箱，海員們應特別警惕。
