过度依赖电子海图以及驾驶台资源管理 (BRM) 不善导致一艘船舶搁浅

发现了问题

九月 2021

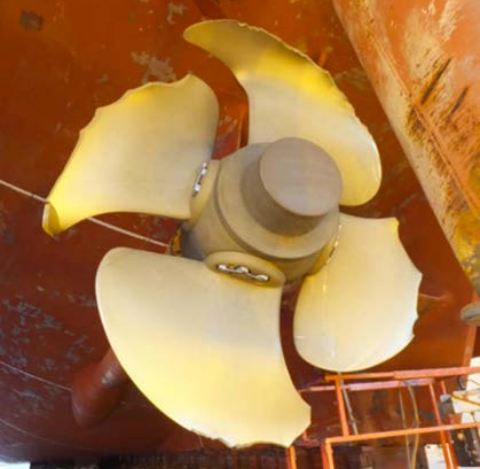
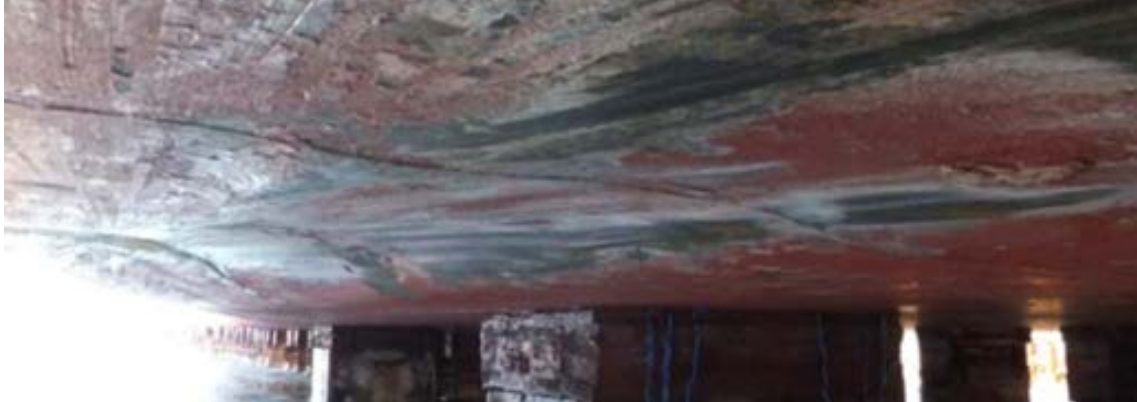
左舷螺旋桨严重损坏，左舷轴弯曲。舵杆移位，左舷船体和内部结构从船中一直到船尾均受损。该船因大规模维修而停航三个月，维修费用超过100万美元。

因搁浅对螺旋桨和船体底部造成损坏

- ★ 驾驶台资源管理对安全航行至关重要，也是船长的责任。
- ★ 至关重要的是，整个驾驶台团队在沟通和理解航行计划和驾驶台责任分配时，应具有相同的思维模式。
- ★ 同样重要的是，驾驶台团队感到有能力沟通和共享信息，因此他们作为一个团队工作。
- ★ 我们建议将电子海图及其所有功能用作航行辅助设备，但不作为船舶航行的唯一倚仗。
- ★ 良好的航行计划应该是重点，尤其是当进入一个不熟悉的港口时。
