发现了问题，来自美国保赔协会。

机舱进水险情已控制！

八月 2025

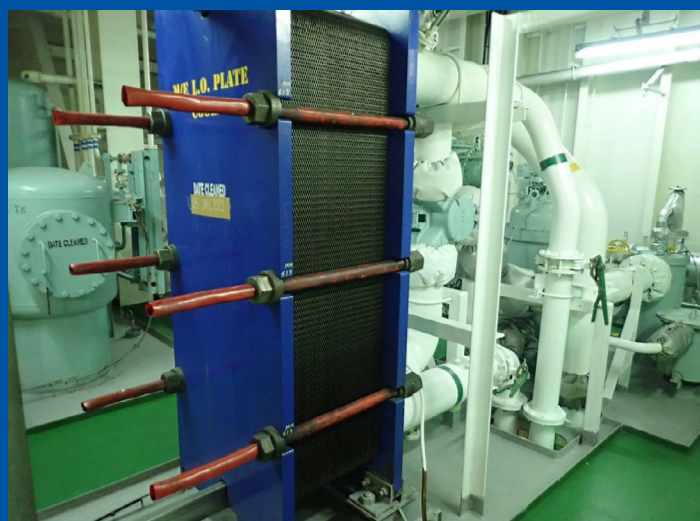
一艘散货船上的两名轮机员在对主机滑油板式冷却器进行例行维护时，虽然关闭了冷却器进油管及海水管路的阀门，但未执行“上锁挂牌”程序——既未对已关闭阀门悬挂警示标牌，也未切断两台泵控制器的电源。

- 维护期间意外开启的板式冷却器；
- 未妥善固定的海水吸入滤器及过滤器；以及
- 海水管道渗漏发展为大面积破裂。

- ★ 负责润滑油板式冷却器维护的轮机员本应执行“上锁挂牌”程序。他们应当对所有关闭的阀门进行标识，并对相关海水泵及润滑油泵的控制柜进行断电、挂牌处理，同时在机舱控制室张贴工作告示。
