# 发现了问题,来自美国保赔协会。

### 手部損傷和艙門

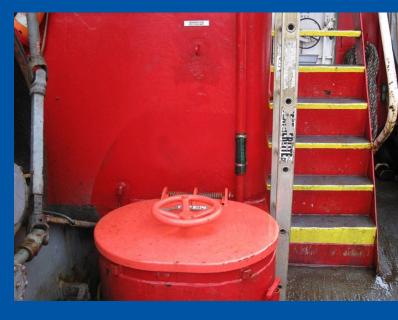
一名甲板水手決定關閉機艙緊急逃生通道的開著的 艙門。他鬆開安全鎖銷,開始放低艙門。他看到艙 門上有一個彈簧平衡器,並認為他可能必須靠在艙 門上才能將其完全關閉。相反,沉重的艙門砰地一 聲迅速、意外地關上,夾住了他的手。他疼得尖叫 起來,但還是舉起了艙蓋,抽出了手。很明顯,他 的手傷得很嚴重,立刻開始腫脹、變色,他無法活 動手指。受傷的水手很快被送往急診室接受治療。

調查發現,彈簧平衡器不起作用,並且在下一個 造船廠期間需要修理的工作清單上。船上的輪機手 們知道彈簧平衡器不起作用。他們已將其報告給了 船舶相關主管,主管已將其添加到造船廠工作清單

中。兩名輪機手合力才打開了艙門,但新鮮空氣很受歡迎。他們原計劃在船開航前小心地把它關上,但甲板水手搶在他們前頭把艙門關上了。甲板水手不知道平衡器壞了。

- ★ 水手應小心使用緊急逃生艙門,以確保保持打開的裝置、安全鎖扣和平衡 器正常工作,且未被腐蝕或損壞。
- ★ 應立即解決與緊急逃生或應急回應相關的任何設備的故障或失靈,而不應 把維修延遲到未來的維修期。
- ★ 即使應急設備或應急逃生艙口暫時不可用,也應明確告知全體船員。此外,應立即採取措施 解決故障設備造成的風險。
