发现了问题，来自美国保赔协会。

船舶上發現的吃鋼的昆蟲! (艙口蓋腐蝕)

九月 2022

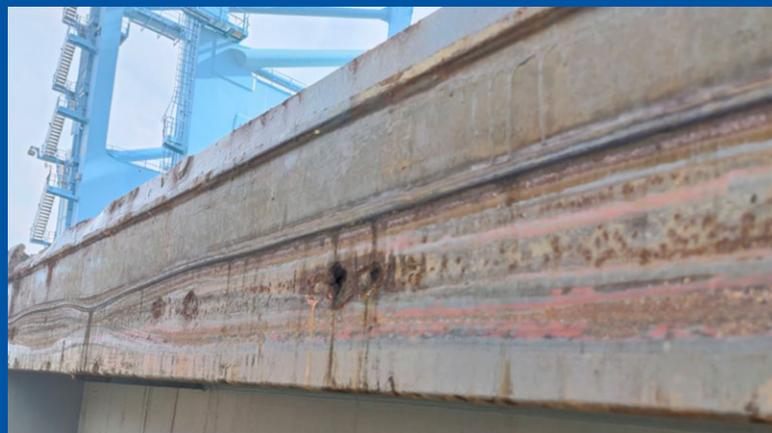
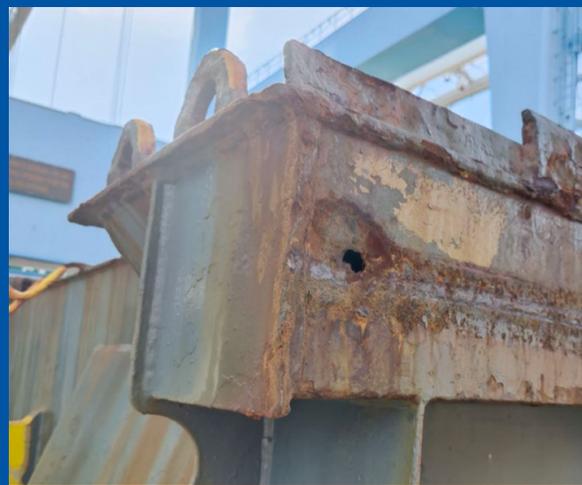
但艙蓋板的腐蝕和浪費是壹個真正的問題。壹艘運載集裝箱的船舶由于腐蝕，艙蓋板上有幾個洞。當船舶到達時，他們發現壹個貨艙在艙尾有12-14英寸（30-35厘米）的水。16個集裝箱有進水現象。其中4個集裝箱的貨物沒有損壞，但其他12個集裝箱的貨物已經全損。這些集裝箱中有幾個裝的是消費類電子產品。其他幾個集裝箱裝的是汽車零部件。有壹個集裝箱裝的是名牌皮鞋。

經調查，船員們沒有對貨艙的艙底進行日常檢查，而是過分依賴艙底水位警報器。不幸的是，當浮動開關被卡住時，這個貨艙的艙底水位警報器就失效了。該船沒有艙蓋板的檢查記錄，也沒有對艙蓋板進行預防性維護。

貨艙進水的情況比以前航行中的情況更嚴重。該船在運輸過程中遇到了好幾天的大雨和大風浪。但是在裝載集裝箱時也下了大雨。因此，無法確定進水原因，但很可能是這兩種來源的結合。

- ★ 是否定期檢查艙蓋板是否有磨損、或腐蝕、或損壞的跡象？
- ★ 當你看到艙蓋板有結構或腐蝕問題時，你應該怎麼做？
- ★ 你在檢查貨艙艙底警報器的正常運行方面的通常做法是什麼？
- ★ 你在出發前和航行中檢查貨艙艙底的通常做法是什麼？
