发现了问题，来自美国保赔协会。

把火关在焚烧炉内！

十一月 2024

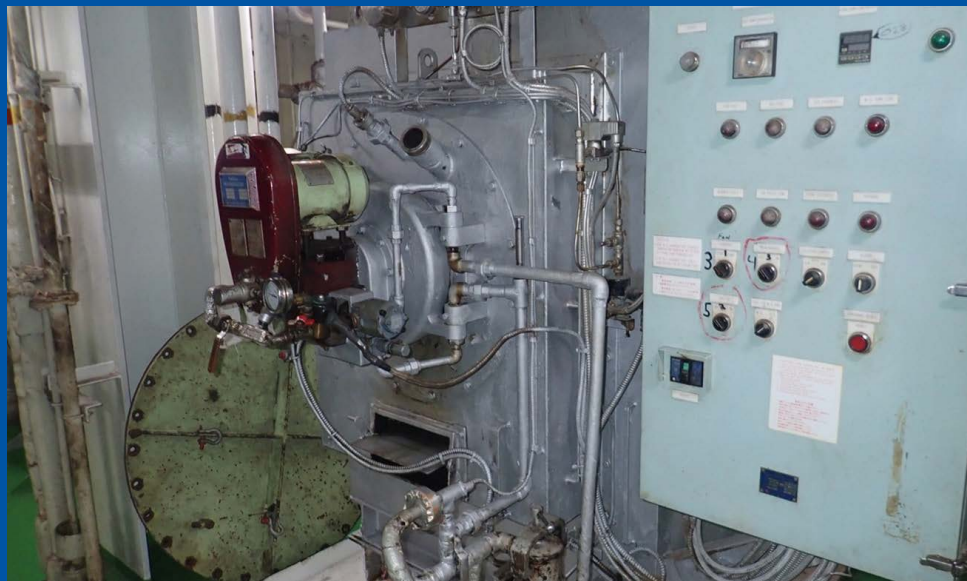
经过调查，焚烧炉制造商的代表发现耐火砖严重开裂。制造商代表指出，开裂是由于热冲击，通常是耐火砖在高温时与冷水接触造成的。船员承认，有时会在焚烧炉运行时向油渣柜中加水，以防止堵塞，但并未意识到这可能会导致耐火砖因热冲击而开裂。然而，在焚烧炉运行时加水，冷水会对耐火砖产生热冲击，导致耐火砖开裂。

耐火砖的裂缝使得大量热量从焚烧炉中泄漏，导致邻近污油柜的浸油隔热材料开始冒烟并最终起火。

- ★ 培训是否强调焚烧炉的安全操作，是否包括防止耐火砖受热冲击的意识和预防措施？
- ★ 是否提醒船员在焚烧废油时不要向油渣柜加水，以避免对耐火砖造成热冲击？
- ★ 是否定期检查耐火砖并进行必要的维修，以确保其处于良好状态？
- ★ 是否定期检查和测试焚化炉的自动化和安全装置？
