发现了问题，来自美国保赔协会。

把火關在焚燒爐內！

十一月 2024

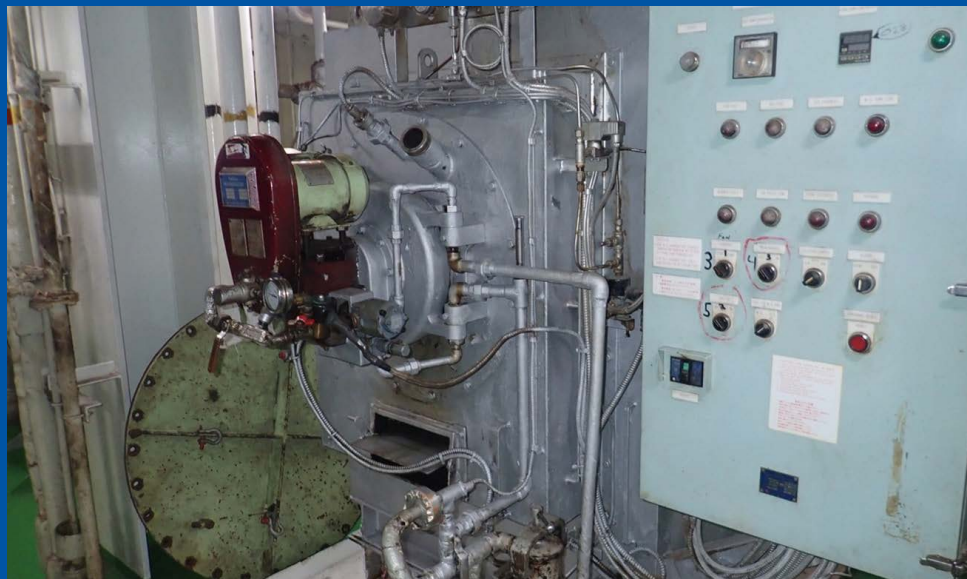
經過調查，焚燒爐製造商的代表發現耐火磚嚴重開裂。製造商代表指出，開裂是由於熱衝擊，通常是耐火磚在高溫時與冷水接觸造成的。船員承認，有時會在焚燒爐運行時向油渣櫃中加水，以防止堵塞，但並未意識到這可能會導致耐火磚因熱衝擊而開裂。然而，在焚燒爐運行時加水，冷水會對耐火磚產生熱衝擊，導致耐火磚開裂。

耐火磚的裂縫使得大量熱量從焚燒爐中洩漏，導致鄰近汙油櫃的浸油隔熱材料開始冒煙並最終起火。

- ★ 培訓是否強調焚燒爐的安全操作，是否包括防止耐火磚受熱衝擊的意識和預防措施？
- ★ 是否提醒船員在焚燒廢油時不要向油渣櫃加水，以避免對耐火磚造成熱衝擊？
- ★ 是否定期檢查耐火磚並進行必要的維修，以確保其處於良好狀態？
- ★ 是否定期檢查和測試焚化爐的自動化和安全裝置？
