发现了问题，来自美国保赔协会。

留下好印象

事件描述

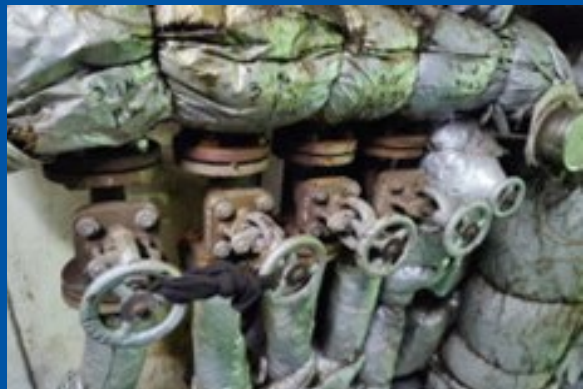
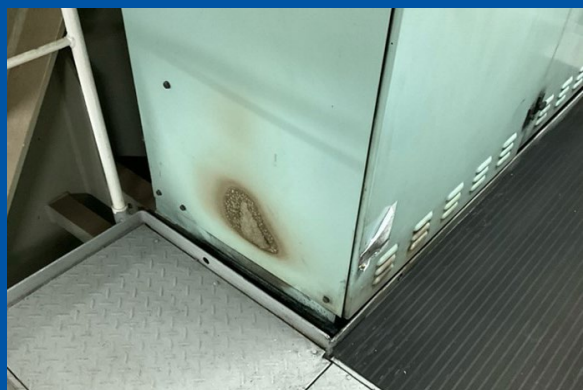
- 輪機艙漏油過多
- 絕緣材料缺失，且絕緣材料被油浸
- 電氣控制台看起來像內部元件過熱或最近過熱
- 海水管道洩漏，滴到電氣元件上
- 兩條延長線穿過一個敞開的防火門，可能在緊急情況下干擾防火門的正常操作
- 油抹布未正確存放在發動輪機艙的塑膠容器中
- 未妥善儲存的易燃液體

- ★ 機艙清潔應作為一項定期維護活動，機艙髒亂易產生火災隱患，對船員也存在安全隱患。
- ★ 燈泡燒壞應及時更換，機艙燈具應定期清洗。
- ★ 樹立期望並營造一種文化，確保問題能夠被迅速處理並妥善解決。
- ★ 嚴禁發生洩漏，一旦發現應立即正確處理。
- ★ 易燃液體應儲存在經批准的櫃子或油漆櫃中，除非正在使用。
- ★ 油性抹布只能存放在經批准的帶蓋鋼制容器中，以儘量減少火災危險
- ★ 對於使用延長線、接漏盤等臨時解決問題的方法，使用的時間必須極其短暫。
