# 发现了问题，来自美国保赔协会。

## 被油浸泡的绝缘层

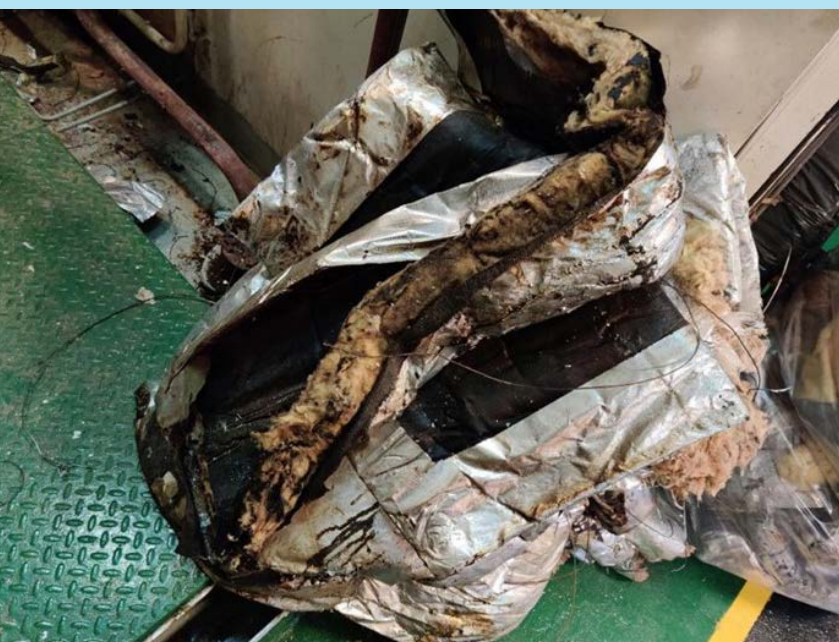
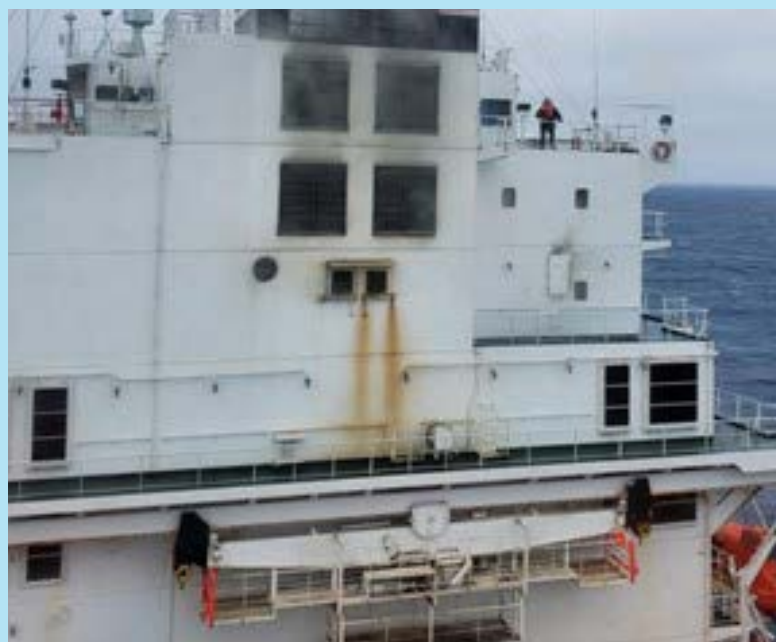
调查显示，在以前的维修过程中，排气绝缘层被一些油浸泡过。对另外两台发电机的检查显示，它们的排气绝缘层有类似的问题。

幸运的是，损坏仅限于该发电机的排气阀绝缘层。在下一个港口，所有三台发电机的绝缘层都被替换了，每台的费用为4500美元。

- ★ 轮机人员应定期检查发动机排气管绝缘层和其他热表面的绝缘材料，以确保其不被油浸泡，如果被油浸泡则应更换。
- ★ 当发动机运行时，轮机人员应定期寻找排气管绝缘层可能冒烟的迹象，并知道发生这种情况时应采取什么行动。
- ★ 海员们应该总是像发生真正的火灾一样进行消防演习。这将更好地确保在发生紧急情况时有充分的准备。
