# 發現了問題，來自美國保賠協會。

## 引水梯安全 第二部分：回收索

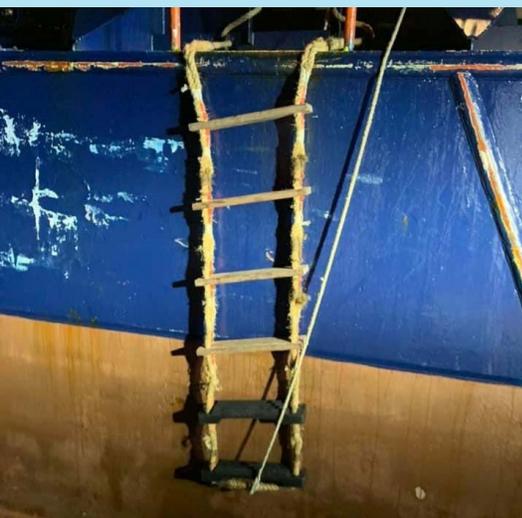
這個梯子不是引水梯，因為它沒有鋪板和四個橡膠踏板。回收索擋住了踏板。

國際海事組織大會第A.1045(27)號決議，關於引水員登船安排的建議，第2.1.5段建議，當認為有必要使用回收索以確保引水梯的安全時，回收索應固定在最後一個或最後一個以上的踏板，並應向前延伸。回收索不應妨礙引水員，也不應妨礙引航船的安全接近。

確保每次都能正確系好回收索，因為這將決定引水員的安全。

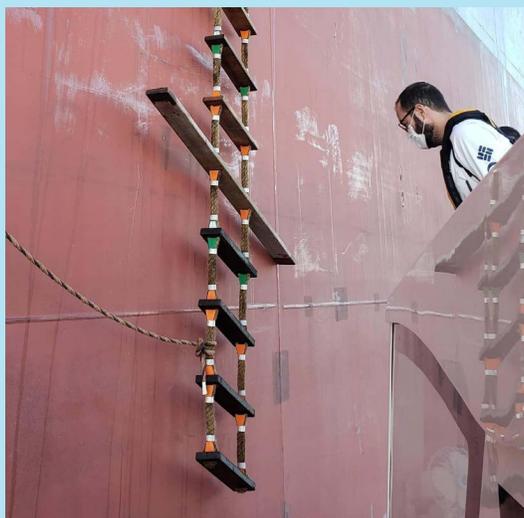
這是一個狀況良好的引水梯，但這個引水梯上的回收索的位置似乎不固定，以至於不方便船員回收。

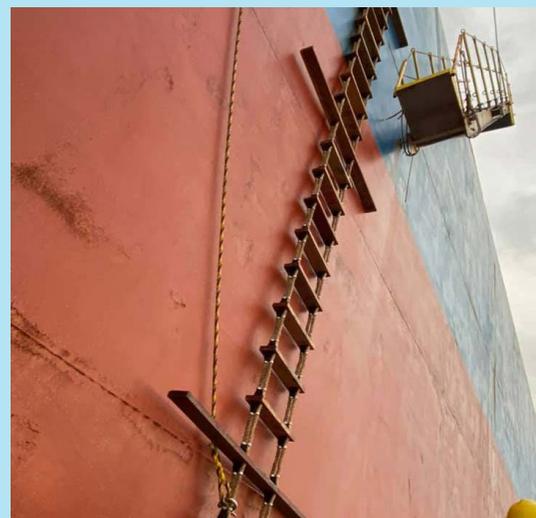
盡管這條回收索的位置似乎不會增加纏繞的風險，但它的位置至少高於原本應該放置處兩米以上。

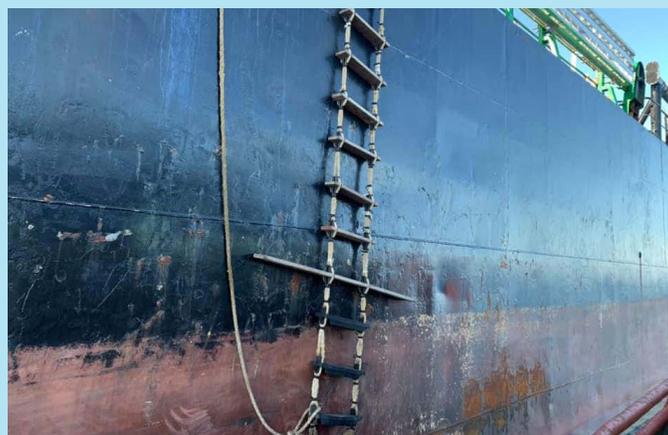
在海況不佳的情況下，鬆弛的回收索會給引水員帶來安全隱患。
