发现了问题，来自美国保赔协会。

引水梯安全

第三部分：组合梯的安排

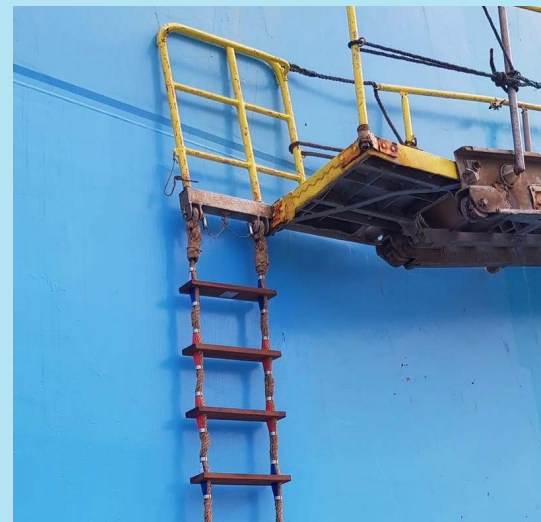
引水梯要固定在船上，而不是舷梯上。
