发现了问题，来自美国保赔协会。

安全管理體系文件被吹落海中！

(加油作業)

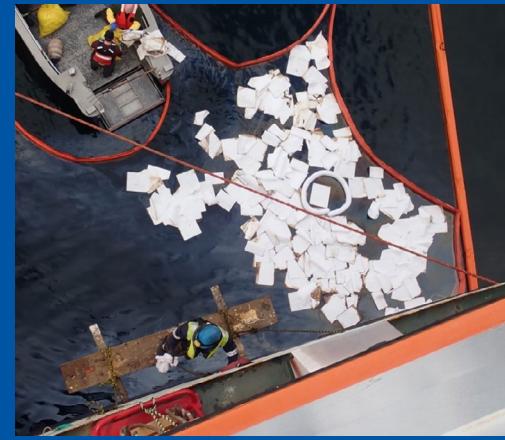
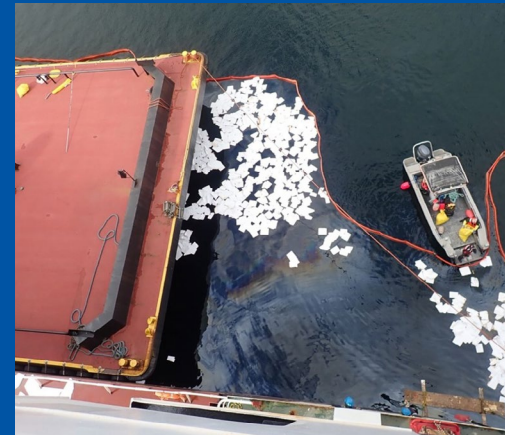
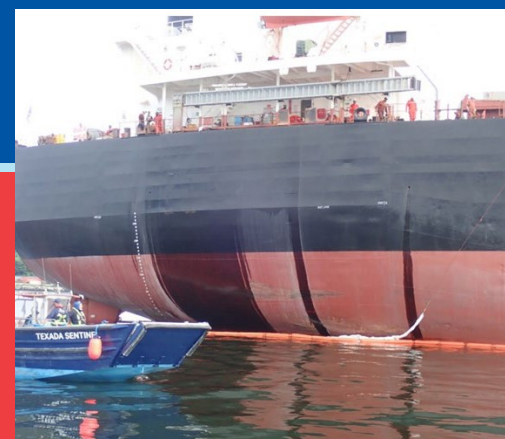
然而，從油料駁船上泵油的速度明顯高於計畫，而且沒有得到老軌的批准，導致油艙的加注速度超過了預期。當輪機在探測時確定正在加注的燃油艙有80%的容量時，他認為再抽10-15分鐘就可以將油艙填充到計畫的90%容量。但是，由於泵速較快，油艙過滿，導致大量燃油在駁船船員關閉泵之前就從油艙的通風口溢出。排氣口周圍的防油設施和排水管一樣被淹沒了。在一些地方，排水口塞子按計劃工作，但在另一些地方，它們不夠緊密，油品漏過它們，順著船體進入水中。

該船啟動了他們的溢油應急計畫。船員和當地的溢油回應資源部署了圍油欄來控制溢油，並在圍油欄的範圍內部署了許多方形吸油墊來吸收油污。

大約有900加侖的燃油溢漏在甲板上，其中大約一半進入了船舶周圍的水中。漏油的清理費用超過27.5萬美元。這包括清理水中的油，船甲板上的油，以及從船體上溢出的油。花了四天時間來充分清理該船，又花了三天時間來令人滿意地清理水中的油。

- ★ 在作業開始前，你是否確保與加油船船員對所需的燃油輸送率達成一致意見？
- ★ 你如何確保加油實際作業與計畫一致，包括燃料油輸送率？
- ★ 你是否驗證船舶和加油船之間的溝通充分、可靠？
- ★ 在加油作業過程中，你如何監控油艙的油位？你是否使用一種以上的方法來監測油艙液位？
