安全與吊機作業

事件描述

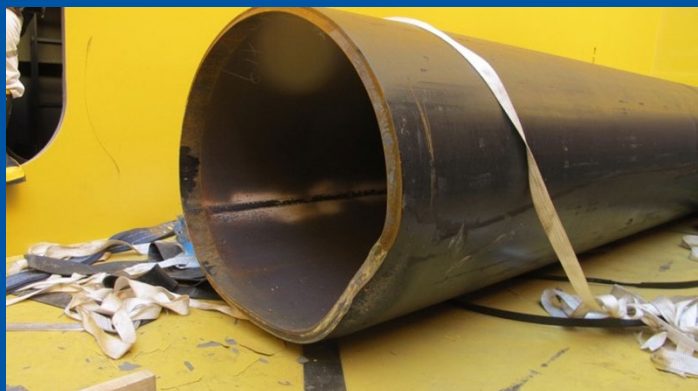
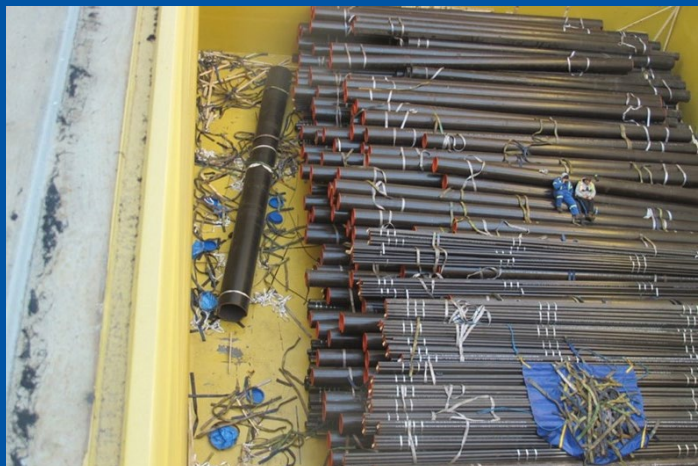
開始時貨物操作進展順利，前幾次起吊未出現任何問題。但在隨後的一次起吊過程中，一根大型鋼管因擺動猛烈，撞擊貨艙和壓載邊艙之間的縱向艙壁。撞擊使大型鋼管凹陷，並刺穿了壓載邊艙。值班駕駛員目睹這一情況並朝操作吊機的裝卸工大喊，讓其再小心些。但下一次起吊仍發生了擺動，差點撞上同一個邊艙倉壁。

值班駕駛員隨即用無線電通知了大副（CO）。大副迅速評估了情況，並聯系了裝卸工長。他依據公司的安全管理制度，使用了“停止作業”的許可權暫停裝卸工作，以重新評估操作的安全性。值班駕駛員用照片和書面說明記錄了貨物和船舶的損壞情況。

貨物受損（一根大型鋼管）的索賠金額為3,500美元。壓載邊艙艙壁損壞的維修費用約為17,000美元。此外，船舶因維修在港口延誤了36小時。

1. 放慢吊裝速度；
2. 吊機帶貨物轉動時，減慢旋轉的速度；以及
3. 加強吊機操作員與貨艙作業人員之間的溝通，尤其在貨物擺動和貨物與艙壁及艙口距離方面。
