发现了问题，来自美国保赔协会。

不做維護之痛

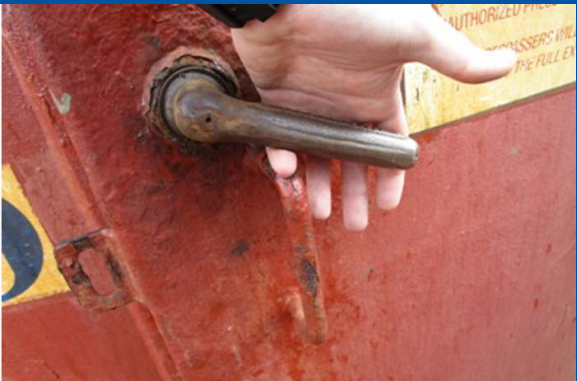
一名海員在穿過有手動止動裝置的標準的鋼制水密門時，手嚴重受傷。門上的擋塊有可旋轉的鋼把手，可從內部和外部操作。位於門框內部的鋼楔設計用於在轉動內部擋塊把手以牢固固定門時抓住該把手。在左舷，只有離把手最近的擋塊被固定住，以保持水密門關閉。

當海員離開艙門進入主甲板時，他關上了身後的艙門，並用離艙門把手最近的擋塊將艙門固定在關閉位置，就像他以前做過很多次一樣。然而，這一次，當海員用力扭轉它時，裡面的把手旋轉超過了楔子，把他的小指擠壓並夾在擋塊和門把手之間。他無法轉動把手，因為把手已經過了楔子的末端，一動不動。

調查發現這起事件存在一些矛盾之處，但最初，有人認為受傷的海員塊頭太大，不利於他自己，並且關門的時候太用力了。然而，經過仔細檢查，發現門沒有得到維護，擋塊需要調整，以確保它們緊貼楔子。隨著時間的推移，楔子慢慢磨損，擋塊從來沒有被調整過，從而導致了事故的發生。

- ★ 如果一名海員意識到擋塊正在鬆動，沒有正確地抓住楔子，可以在有人受傷之前對其進行調整。
- ★ 此外，如果要求定期檢查所有水密門和擋塊，以確保它們經過適當調整且未磨損，則可以防止這種傷害。
- ★ 作為一名海員，如果你看到什麼東西壞了或需要調整了，你應該意識到並報告。不要以為別人會這麼做。不要僅僅把它當作別人的責任而不予理睬。受傷的人可能是你的密友，也可能是你。
