发现了问题，来自美国保赔协会。

割炬作业引发的火灾

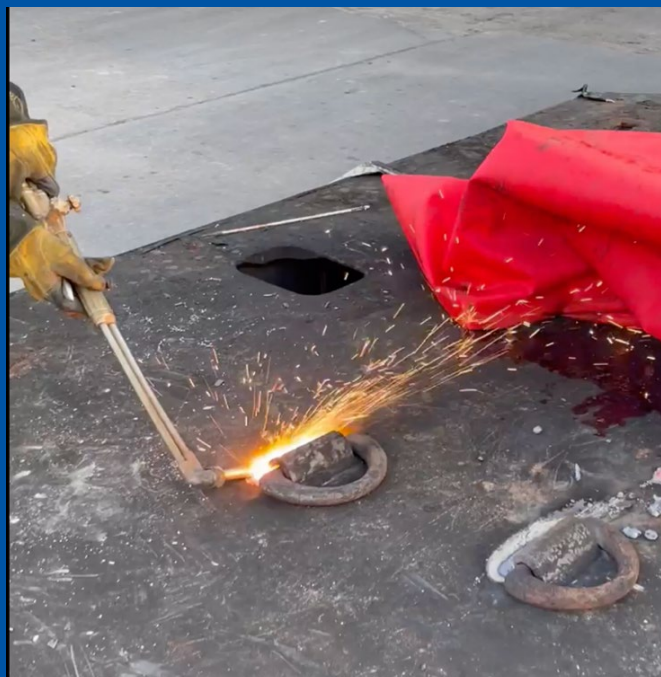
当船员们把防火毯移到下一个工作地点时，他们看到位于油箱顶部的货物出现了火焰和烟雾，这些货物直接位于中间甲板的浮桥下。值班船员接到通知后拉响了总警报。船员们迅速疏散了货舱，并成功地灭火，然而，很大一部分货物被损坏了。

调查发现，热作业产生的火花和熔融炉渣从甲板浮桥之间的缝隙中落下。熔化的熔渣烧穿了防火毯，并从几个地方的缝隙中落下。火花和熔渣落在了覆盖和保护货物的塑料上并被点燃。一些货物被火烧坏，其他货物被烟熏坏。损坏仅限于这一个货舱。

对已批准的热作业许可证的审查表明，虽然它笼统地规定了防火毯的使用，但它没有规定与热作业的最低要求距离，也没有规定对可能暴露的货物进行额外的保护。更重要的是，该许可证没有解决热作业对位于甲板间浮桥下油箱顶部的货物的具体风险。

- ★ 熱作業許可證應非常具體地說明與特定熱作業、特定地點、特定時間和特定危險有關的確切風險。
- ★ 熱作業期間，火災監視對防止火災至關重要。為了有效防止火災，防火監視必須對所有鄰近地區的火災保持警惕。
- ★ 防火屏、防護罩和防火毯應有效放置，以阻擋熱作業產生的火花和熔渣。
- ★ 熱作業許可應具體解決所有附近貨物或任何其他可能暴露的易燃材料的風險，包括額外保護罩的需求。
