发现了问题，来自美国保赔协会。

火灾期间机舱出口

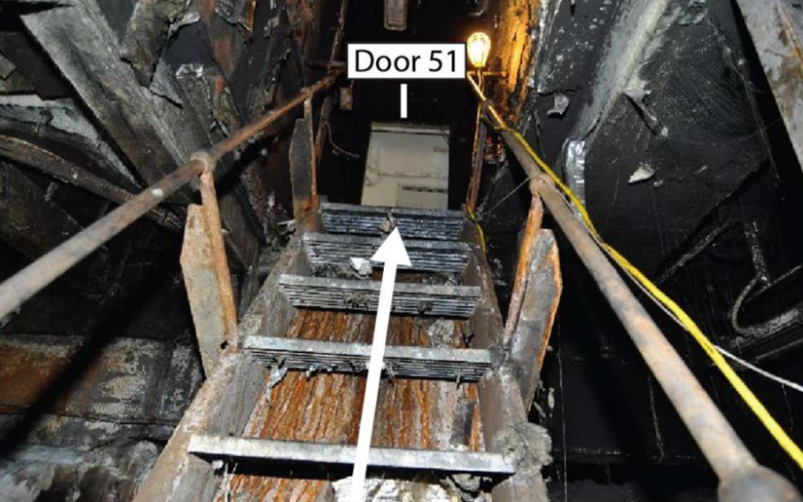
通过梯子和门，大副和三名轮机员逃走了

尽管通用警报响起并有确认机舱内有烟雾的报告，但轮机长与其他5名轮机员在ECR中集合，而不是在指定的消防站。机舱里很快就充满了烟雾。轮机员们试图乘电梯离开，但发现电梯无法工作。轮机员们意识到ECR的其他唯一出口是穿过机舱，他们试图离开，但由于浓烟被迫返回ECR。轮机员们紧急要求向他们发送紧急逃生呼吸装置（EEBD），因为ECR中仅有一个EEBD。大副命令一名水手从消防站带2个EEBD下降到ECR，但水手由于浓烟无法进入机舱。大副戴上自给式呼吸器（SCBA）和救生索，勇敢地进入机舱，并成功到达ECR。其中三名轮机员戴上EEBD，通过51号门跟随大副走出机舱（见图），但之前他们的手和手臂被通往机舱的梯子上的热栏杆灼伤。没有一名船员自愿为困在ECR中的其余三名轮机员带去额外的EEBD，因为烟雾开始进入ECR。最终，船员重新启动电梯，剩下的三名轮机员得救。

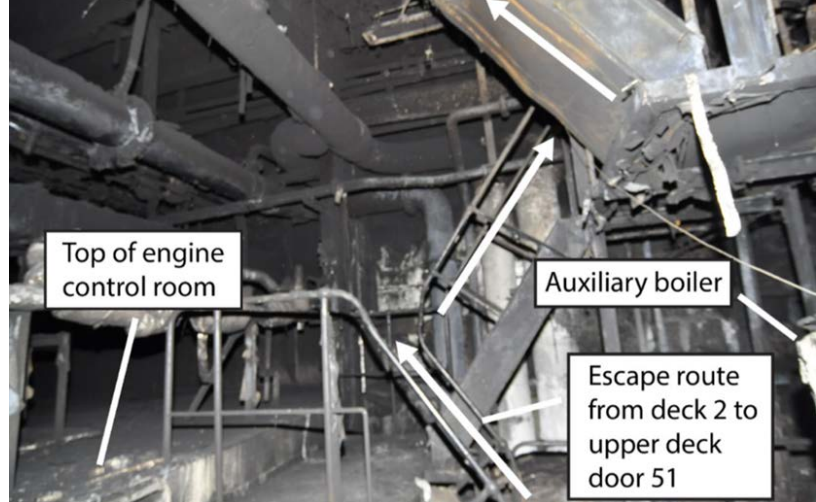
机舱内复杂出口路线的指示。

- ★ 不要自满于火灾警报，即使最近的火灾警报启动是由高温或故障引起的。
- ★ 将每个警报视为真正的火灾。相信报警系统。
- ★ 每次都要遵守SMS消防安全程序。在每次消防演习中遵守他们，并在警报响起时遵守他们。在真正的紧急情况下，不要偏离或忽视它们。人员延迟到达指定的集合点和消防站可能会导致火势显著扩大。
- ★ 当通用警报响起时，按要求在指定的集合点集合。这些预先确定的集合点是应急设备的所在地，也是对紧急情况作出反应的最佳地点。
- ★ 知道如何从机舱每层的每个位置逃生，并练习逃生。
