發現了問題，來自美國保賠協會。

火災期間機艙出口

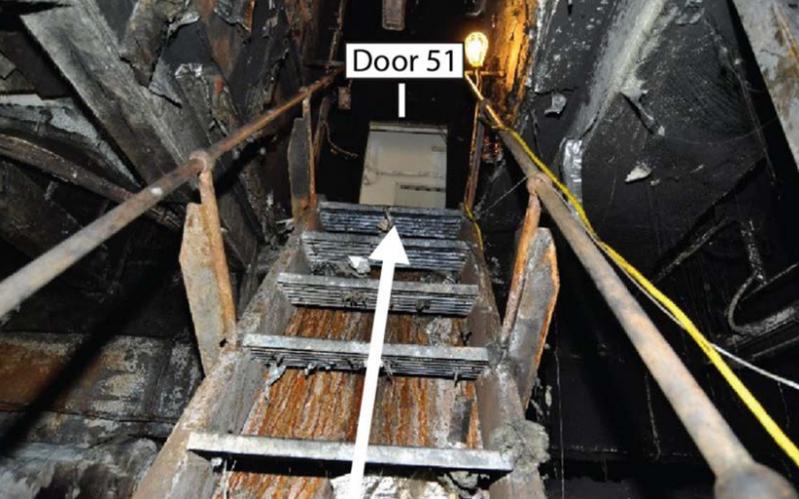
通过梯子和门，大副和三名轮机员逃走了

儘管通用警報響起並有確認機艙內有煙霧的報告，但輪機長與其他5名輪機員在ECR中集合，而不是在指定的消防站。機艙裡很快就充滿了煙霧。輪機員們試圖乘電梯離開，但發現電梯無法工作。輪機員們意識到ECR的其他唯一出口是穿過機艙，他們試圖離開，但由於濃煙被迫返回ECR。輪機員們緊急要求向他們發送緊急逃生呼吸裝置（EEBD），因為ECR中僅有一個EEBD。大副命令一名水手從消防站帶2個EEBD下降到ECR，但水手由於濃煙無法進入機艙。大副戴上自給式呼吸器（SCBA）和救生索，勇敢地進入機艙，並成功到達ECR。其中三名輪機員戴上EEBD，通過51號門跟隨大副走出機艙（見圖），但之前他們的手和手臂被通往機艙的梯子上的熱欄杆灼傷。沒有一名船員自願為困在ECR中的其餘三名輪機員帶去額外的EEBD，因為煙霧開始進入ECR。最終，船員重新啟動電梯，剩下的三名輪機員得救。

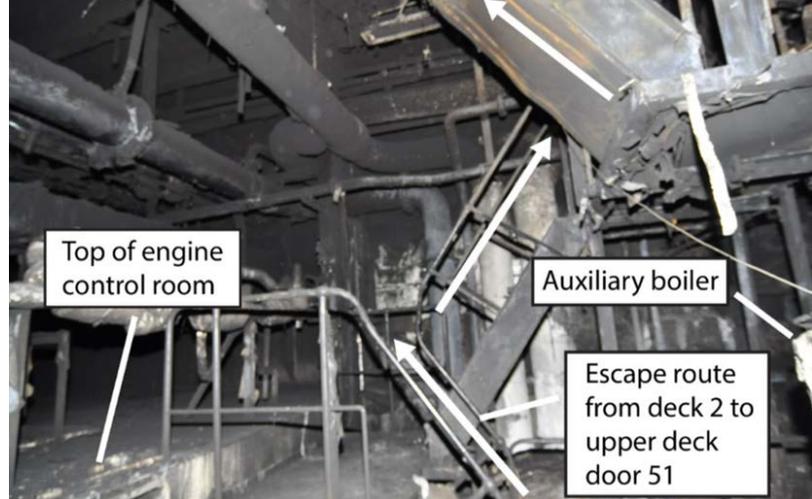
机舱内复杂出口路线的指示。

- ★ 不要自滿於火災警報，即使最近的火災警報啟動是由高溫或故障引起的。
- ★ 將每個警報視為真正的火災。相信報警系統。
- ★ 每次都要遵守SMS消防安全程式。在每次消防演習中遵守他們，並在警報響起時遵守他們。在真正的緊急情況下，不要偏離或忽視它們。人員延遲到達指定的集合點和消防站可能會導致火勢顯著擴大。
- ★ 當通用警報響起時，按要求在指定的集合點集合。這些預先確定的集合點是應急設備的所在地，也是對緊急情況作出反應的最佳地點。
- ★ ★知道如何從機艙每層的每個位置逃生，並練習逃生。
