# 发现了问题，来自美国保赔协会。

## 安全管理体系文件被吹落海中！

(加油作业)

十一月 2022

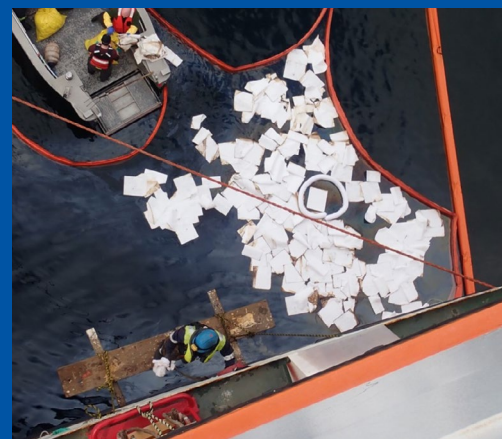
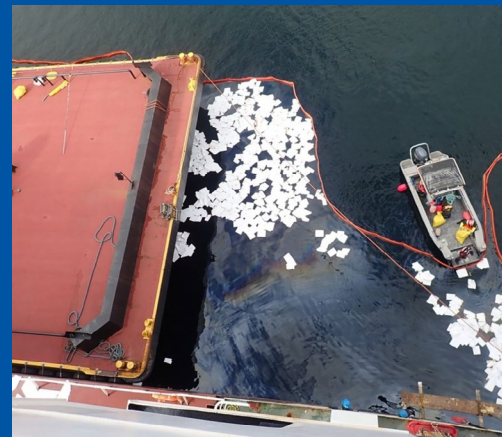
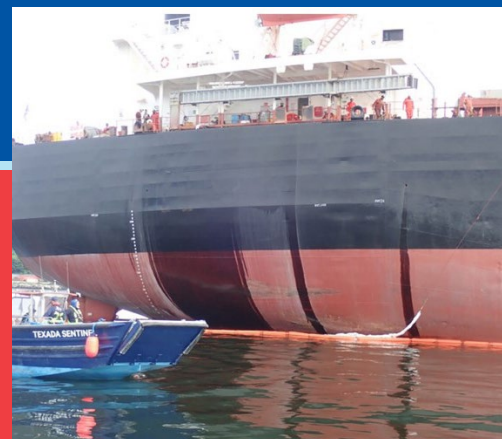
然而，从油料驳船上泵油的速度明显高于计划，而且没有得到老轨的批准，导致油舱的加注速度超过了预期。当轮机在探测时确定正在加注的燃油舱有80%的容量时，他认为再抽10-15分钟就可以将油舱填充到计划的90%容量。但是，由于泵速较快，油舱过满，导致大量燃油在驳船船员关闭泵之前就从油舱的通风口溢出。排气口周围的防油设施和排水管一样被淹没了。在一些地方，排水口塞子按计划工作，但在另一些地方，它们不够紧密，油品漏过它们，顺着船体进入水中。

该船启动了他们的溢油应急计划。船员和当地的溢油回应资源部署了围油栏来控制溢油，并在围油栏的范围内部署了许多方形吸油垫来吸收油污。

大约有900加仑的燃油溢漏在甲板上，其中大约一半进入了船舶周围的水中。漏油的清理费用超过27.5万美元。这包括清理水中的油，船甲板上的油，以及从船体上溢出的油。花了四天时间来充分清理该船，又花了三天时间来令人满意地清理水中的油。

细节是虚构的。这些照片来自 IMC 测量员。

- ★ 在作业开始前，你是否确保与加油船船员对所需的燃油输送率达成一致意见？
- ★ 你如何确保加油实际作业与计划一致，包括燃料油输送率？
- ★ 你是否验证船舶和加油船之间的沟通充分、可靠？
- ★ 在加油作业过程中，你如何监控油舱的油位？你是否使用一种以上的方法来监测油舱液位？
