发现了问题，来自美国保赔协会。

安全带和年轻海员

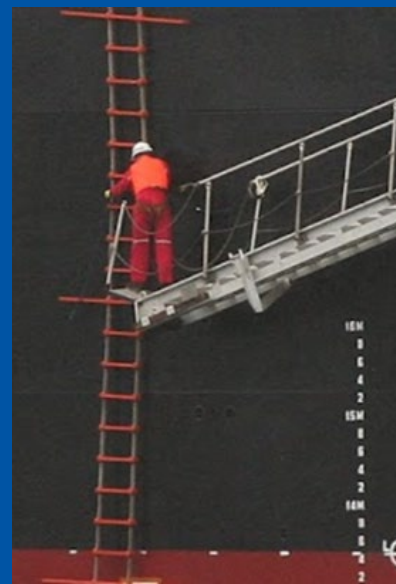
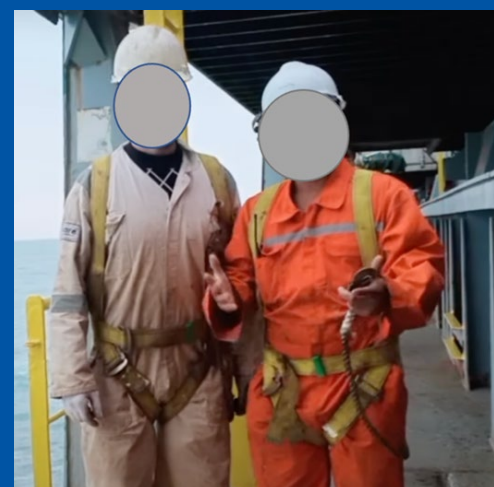
穿上安全带和救生衣后，水手长走下舷梯，其他人在甲板上完成了他们的工作。之后不久，他们听到了一声尖叫，看向船边发现水手长被安全带吊在那里。很明显，当水手长将舷梯固定在船侧时，从舷梯的下部平台上滑下来了。他们把水手长向上拉回到他已经完成的较低的平台。

水手长仅在安全带摩擦的大腿和肩膀的位置遭受了轻微淤伤，伤情没有导致工作时间的损失。

- ★ 当操作条件增加了发生事故的风险时，要根据要求一直穿戴安全装备。
- ★ 每次放下引水梯和舷梯都要评估风险。可能每次操作的环境都不同，同样风险也可能不同。
- ★ 不要草草走一遍安全培训会的流程然后只说已经做过了。为了产生效果，必须确认在特定时间、特定条件下进行特定任务面临的特定的风险和降低风险的措施，包括个人防护装备、安全装置和既定程序。
