# 发现了问题，来自美国保赔协会。

## 航次计划问题导致搁浅及船舶损失

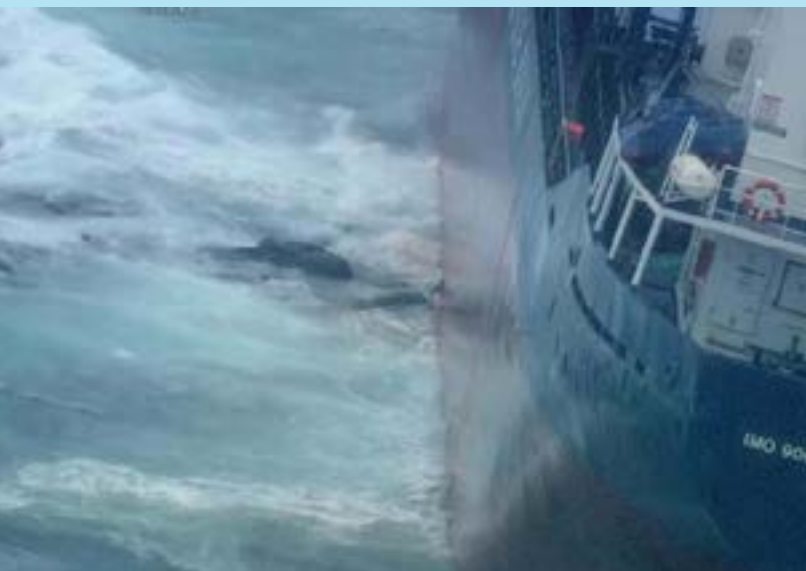
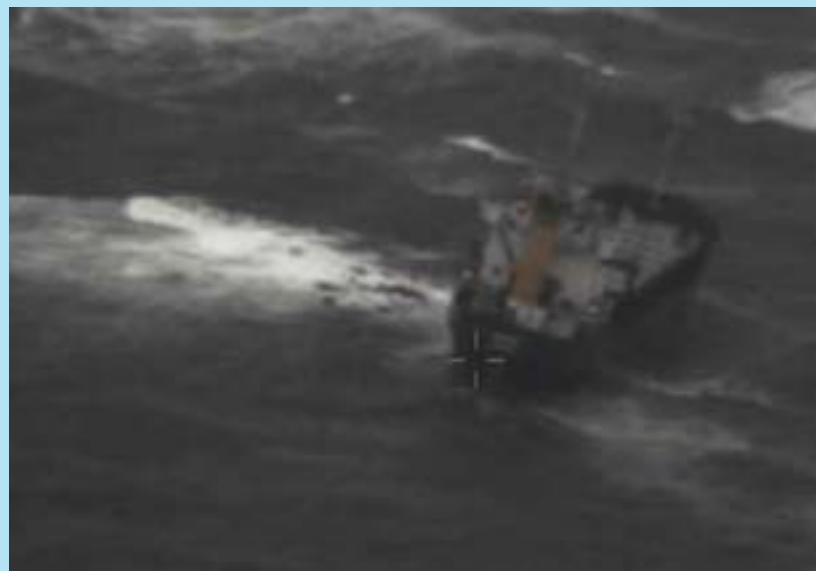
由于天气和后续海况不断恶化，船长在船舶航行后更改了电子海图中的航行计划。他通过改变轨迹线做到了这一点，但同样没有使用合适的大比例尺图表。不经意间，他将船只直接驶过一个在大比例尺海图上有明确标记的海图浅滩，但该浅滩在使用的小比例尺海图上看不到。由于他修改了自己最初的航行计划，因此没有其他人来检查航行计划是否有任何错误或问题。

- ★ 良好的航次计划需要注意细节并使用大比例尺海图，无论是纸质海图还是电子海图。
- ★ 航次计划的一个关键部分是独立审查，无论是谁准备的，都要抓住任何如果不被发现可能危及船舶安全的错误。
- ★ 航次计划的变更应受到与初始航次计划相同的必要监督，这种监督可能至关重要。
- ★ 将固有的电子海图警报和功能视为关键安全网，而不是将其静音或停用。
