# 發現了問題，來自美國保賠協會

## 航次計畫問題導致擱淺及船舶損失

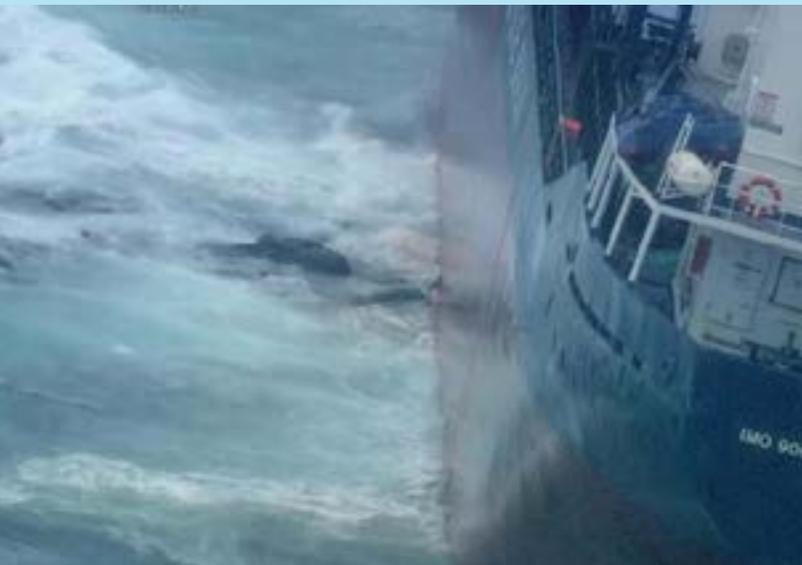
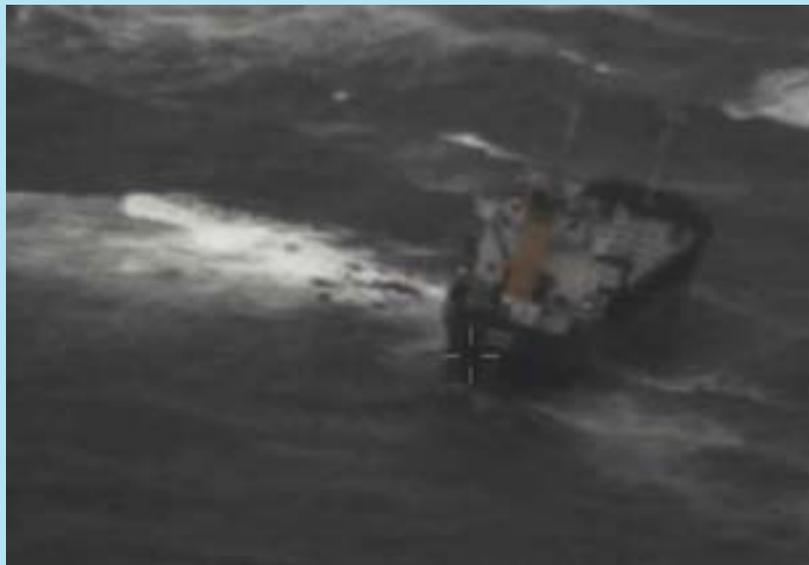
由於天氣和後續海況不斷惡化，船長在船舶航行後更改了電子海圖中的航行計畫。他通過改變軌跡線做到了這一點，但同樣沒有使用合適的大比例尺圖表。不經意間，他將船隻直接駛過一個在大比例尺海圖上有明確標記的海圖淺灘，但該淺灘在使用的小比例尺海圖上看不到。由於他修改了自己最初的航行計畫，因此沒有其他人來檢查航行計畫是否有任何錯誤或問題。

- ★ 良好的航次計畫需要注意細節並使用大比例尺海圖，無論是紙質海圖還是電子海圖。
- ★ 航次計畫的一個關鍵部分是獨立審查，無論是誰準備的，都要抓住任何如果不被發現可能危及船舶安全的錯誤。
- ★ 航次計畫的變更應受到與初始航次計畫相同的必要監督，這種監督可能至關重要。
- ★ 將固有的電子海圖警報和功能視為關鍵安全網，而不是將其靜音或停用。
